BADIA DI SANTA MARIA – BUGGIANO CASTELLO

PROGETTO DI RESTAURO E VALORIZZAZIONE

RITIRO DI PACE E RISTORO

PROGETTO: ARCH. BARBARA GIANNESI

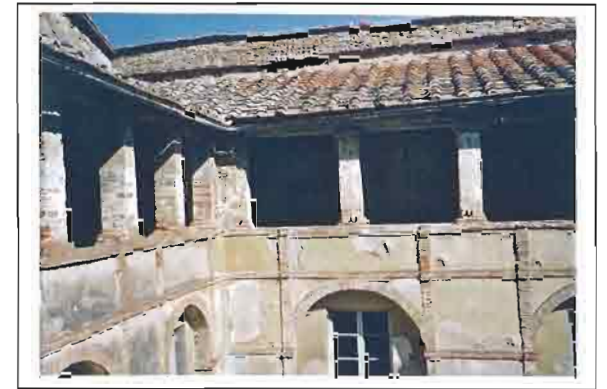
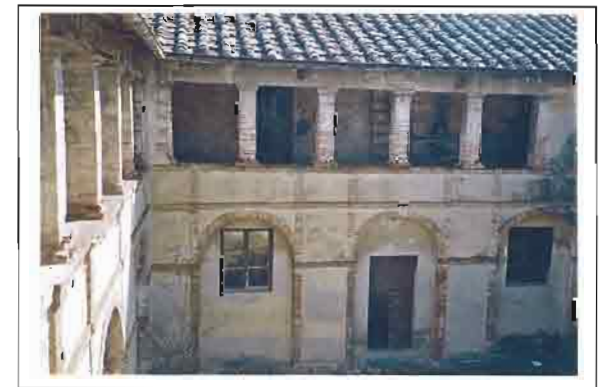
L'interno del chiostro

La bella architettura del chiostro è stata negli ultimi decenni come abbandonata a se stessa e necessita di un urgente intervento di restauro. Si sono verificate pericolose infiltrazioni d'acqua nelle falde dei tetti dei lati del chiostro, originate da una errata distribuzione dello smaltimento delle acque meteoriche delle falde sovrastanti della chiesa, erroneamente indirizzate verso il chiostro in occasione dell'intervento restaurativo di alcuni anni fa, anche per la sospensione dei lavori. Ciò ha provocato ulteriori infiltrazioni, attraverso la pavimentazione ammattonata alle sottostanti volte, corrispondenti ai locali della sagrestia. L'orditura lignea delle strutture di copertura necessita di una totale sostituzione,

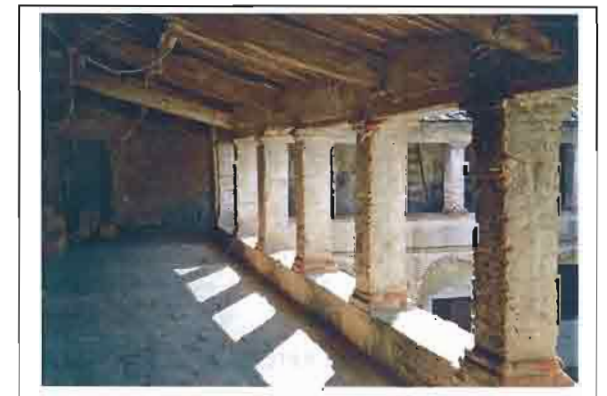
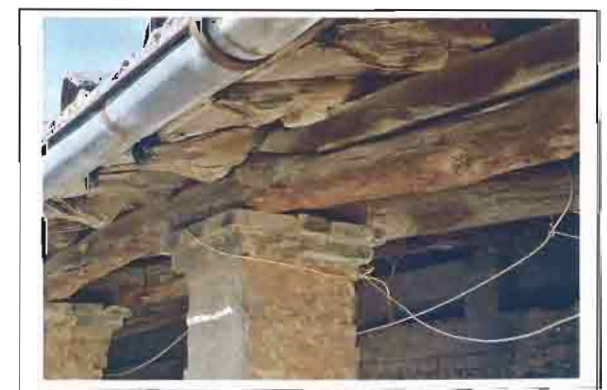
Il sottotetto del chiostro

Inoltre si erano verificate ampie e preoccupanti infiltrazioni d'acqua nelle falde di copertura del chiostro, per un non corretto smaltimento delle acque meteoriche relative alle sovrastanti falde della chiesa.

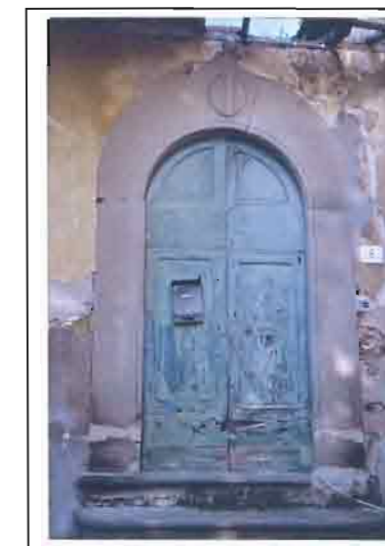
Il portone d'ingresso davanti

Il portone che consente l'ingresso al complesso della Badia di Santa Maria di Buggiano è una struttura a due ante in legno di castagno, presumibilmente ottocentesca. Risulta tinteggiata di colore verde, sia sul lato interno che esterno, come il portone laterale della chiesa, prospiciente la piazzetta di Buggiano castello. Ogni anta è costituita da due parti sovrapposte, quella anteriore e quella posteriore; generalmente quella posteriore, che dà sull'interno del fabbricato, appare in migliori condizioni di conservazione. La struttura dell'anta è realizzata in due tavole, una di dimensioni doppie dell'altra, secondo una impostazione simmetrica. La superficie posteriore è liscia, quella anteriore è ripartita in riquadri smussati con cornici non pronunciate.

Le condizioni generali di conservazione della struttura lignea risultano soddisfacenti; sono presenti anche tutti gli accessori di ferramenta. L'unica parte che risulta essere in uno stato di degrado avanzato è quella anteriore, in basso, costituita da una tavola soprammessa, per tutta la larghezza del portone, alta circa 40 cm. e di legname diverso dal castagno (abete). E' probabile che si tratti di una sostituzione successiva, dato che, per la posizione, questa parte risulta deteriorarsi facilmente, per umidità di risalita, pioggia battente ecc.

- smontaggio della ferramenta;
- rimozione degli strati di vernice, a secco, mediante bisturi, specialmente per la parte antistante dove la vernice ha formato una crosta molto dura e resistente; per le parti lisce uso anche di decapante fluido;

- eliminazione della tavola lignea antistante, palesemente degradata, e sua sostituzione con tavola in castagno delle stesse dimensioni;
- restauro degli elementi di ferramenta: pulitura dello strato rugginoso mediante spazzolatura e spennellatura di convertitore di ruggine (ferox), che svolge anche un'azione protettiva;
- pulitura delle chiodature rugginose e sostituzione di quelle degradate e ormai prive della loro funzione con chiodi e viti dello stesso tipo, mediante il recupero di pezzi da altre parti o la loro realizzazione ex novo;
- protezione della superficie con una mano di olio di lino cotto;
- ritinteggiatura del portone di color verde dello stesso punto cromatico esistente, utilizzando smalto all'acqua;
- realizzazione della chiave ormai inesistente per rendere fruibile la ferramenta.

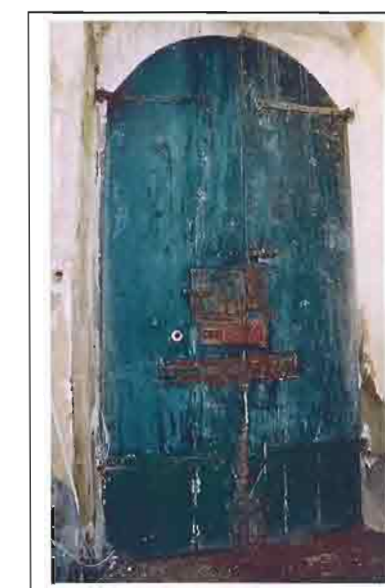
Il portone d'ingresso sul retro

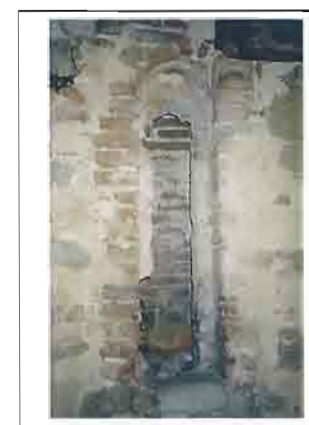
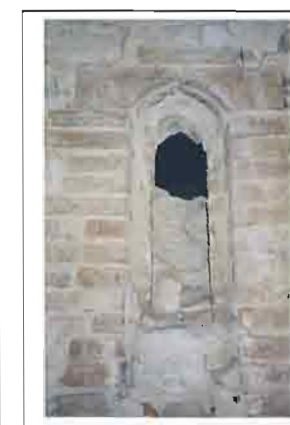
Monofore della chiesa nel sottotetto del chiostro

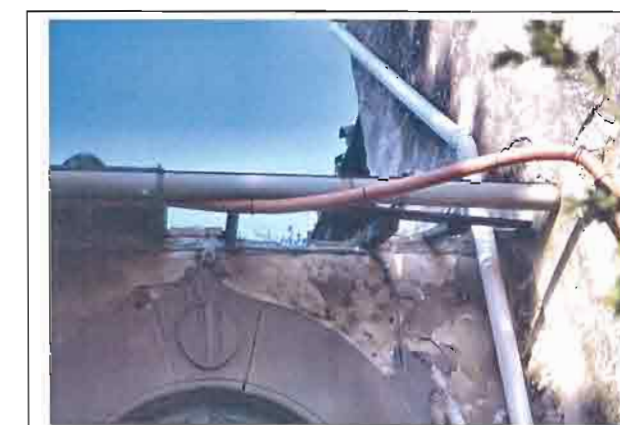
Il tetto del fabbricato d'ingresso

Nel vano d'ingresso una porzione della copertura e del sottostante solaio piano, entrambi lignei, sono crollati da alcuni anni, le infiltrazioni d'acqua, e in generale l'esposizione ad agenti atmosferici hanno peggiorato la situazione, prospettando il reale pericolo di ulteriori crolli della copertura rimanente. Nel secondo vano, infatti, si mantengono sia il solaio piano, che la struttura di copertura. Tale situazione, per l'azione degli agenti atmosferici si era ulteriormente aggravata necessitando di un pronto intervento, che è stato promosso su iniziativa dell'Associazione Culturale Buggiano castello.

Il crollo della copertura sembra essere stato originato da una mancanza di manutenzione, che ha favorito infiltrazioni d'acqua attraverso il manto, e soprattutto, da una errata distribuzione dello smaltimento delle acque meteoriche delle sovrastanti falde del tetto della chiesa. Queste sono state oggetto, nel 1997-'98, di lavori di manutenzione ALLE

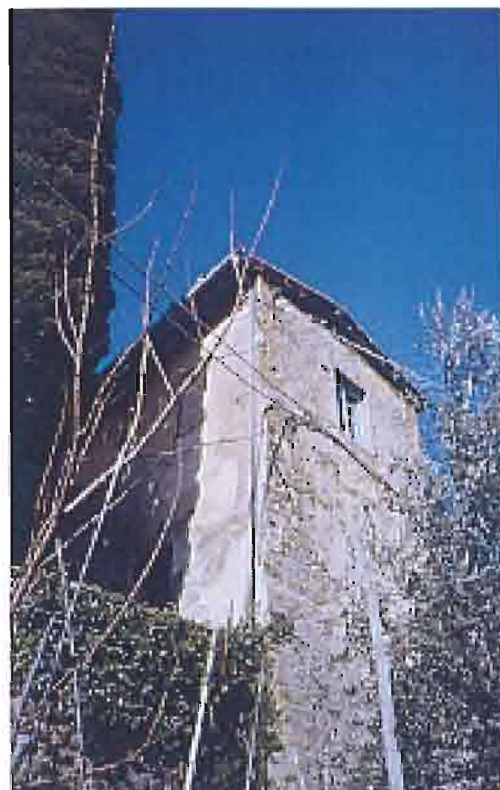
BADIA S. MARIA – BUGGIANO
Lato ovest con capitelli e una colonna
inseriti nella muratura

La struttura muraria è intonacata con malta di calce e tinteggiata sempre a calce in esterno di color giallo ocra; presenta distacchi e mancanze in più punti, sia del velo, che del substrato dell'intonaco, fino alla muratura in pietrame. In particolare il lato ad ovest, prospiciente la vallata, si presenta particolarmente degradato, l'intonaco è visibile solo a tratti e la tessitura muraria in pietrame a pezzatura mista e laterizio è in evidenza. Alcune fessurazioni verticali distaccano la parete in vicinanza degli angoli e dell'attacco della pavimentazione, tanto che sembra non essere ben collegata. Sembra plausibile che tali fenomeni siano dovuti ad un cattivo ammorsamento della muratura, forse dovuto alla presenza, nello spessore, delle colonne di un antico loggiato. Emergono infatti dalla tessitura muraria le tracce di due capitelli, due basi lapidee ed un fusto di colonna, che lasciano pensare ad un'antica loggia poi tamponata.

Non sono infatti riscontrabili ulteriori lesioni nel proseguimento sottostante della parete; non sembra, pertanto, un fenomeno da imputare a cedimenti fondali o a movimenti del terreno, se pur ci si trova in un punto scosceso del crinale.

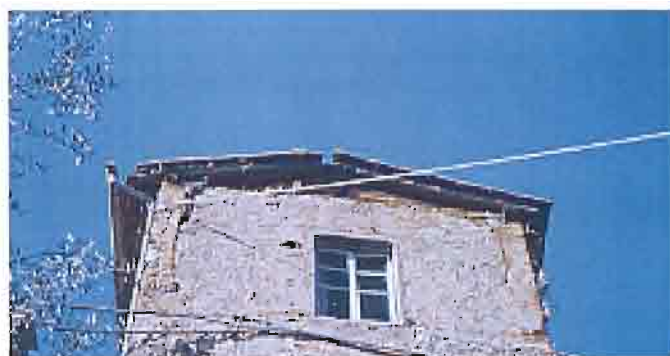
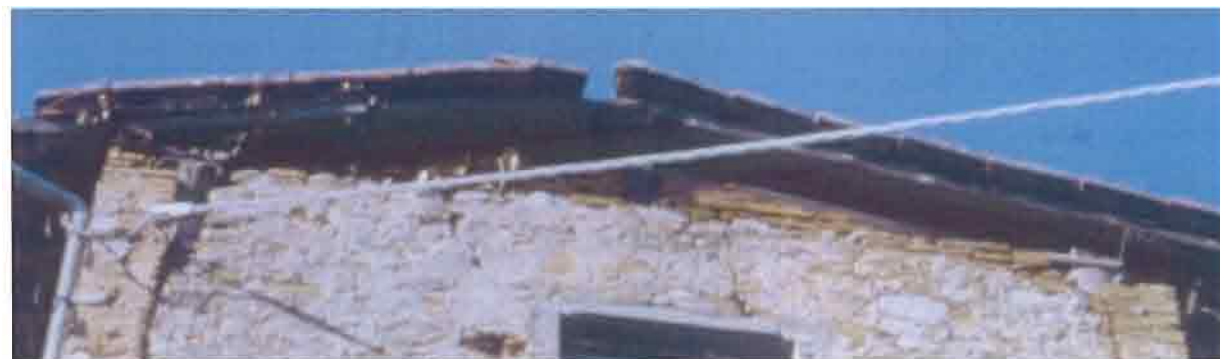
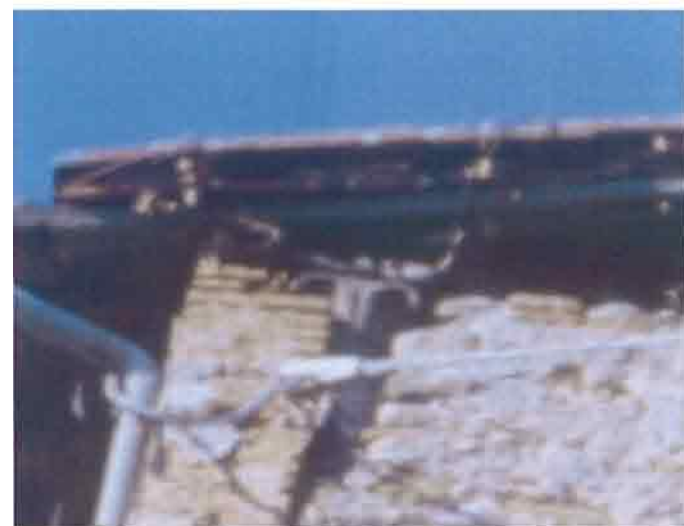
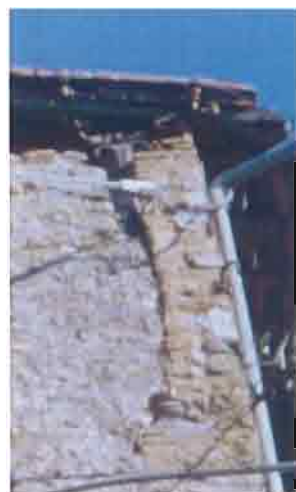
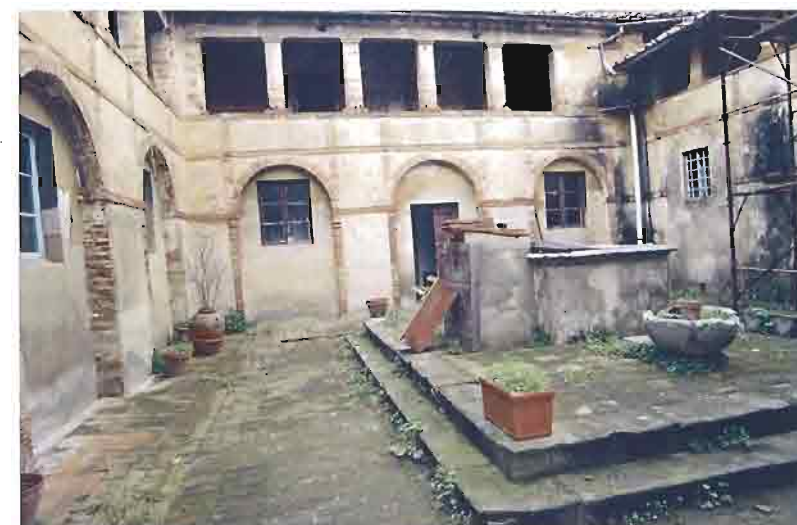
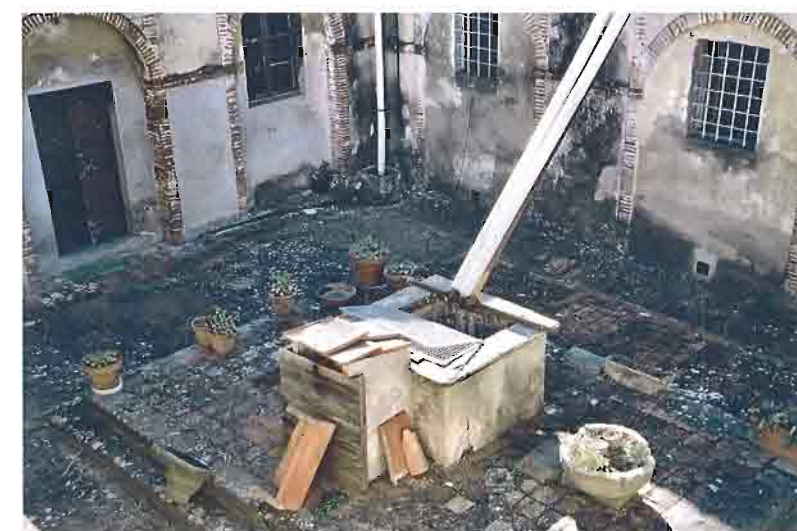
Interno del chiostro

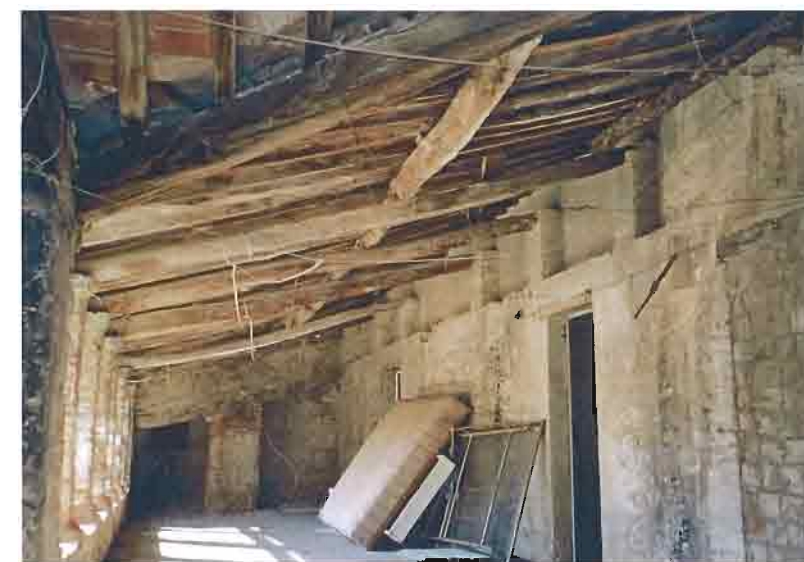
il piano sottotetto del chiostro

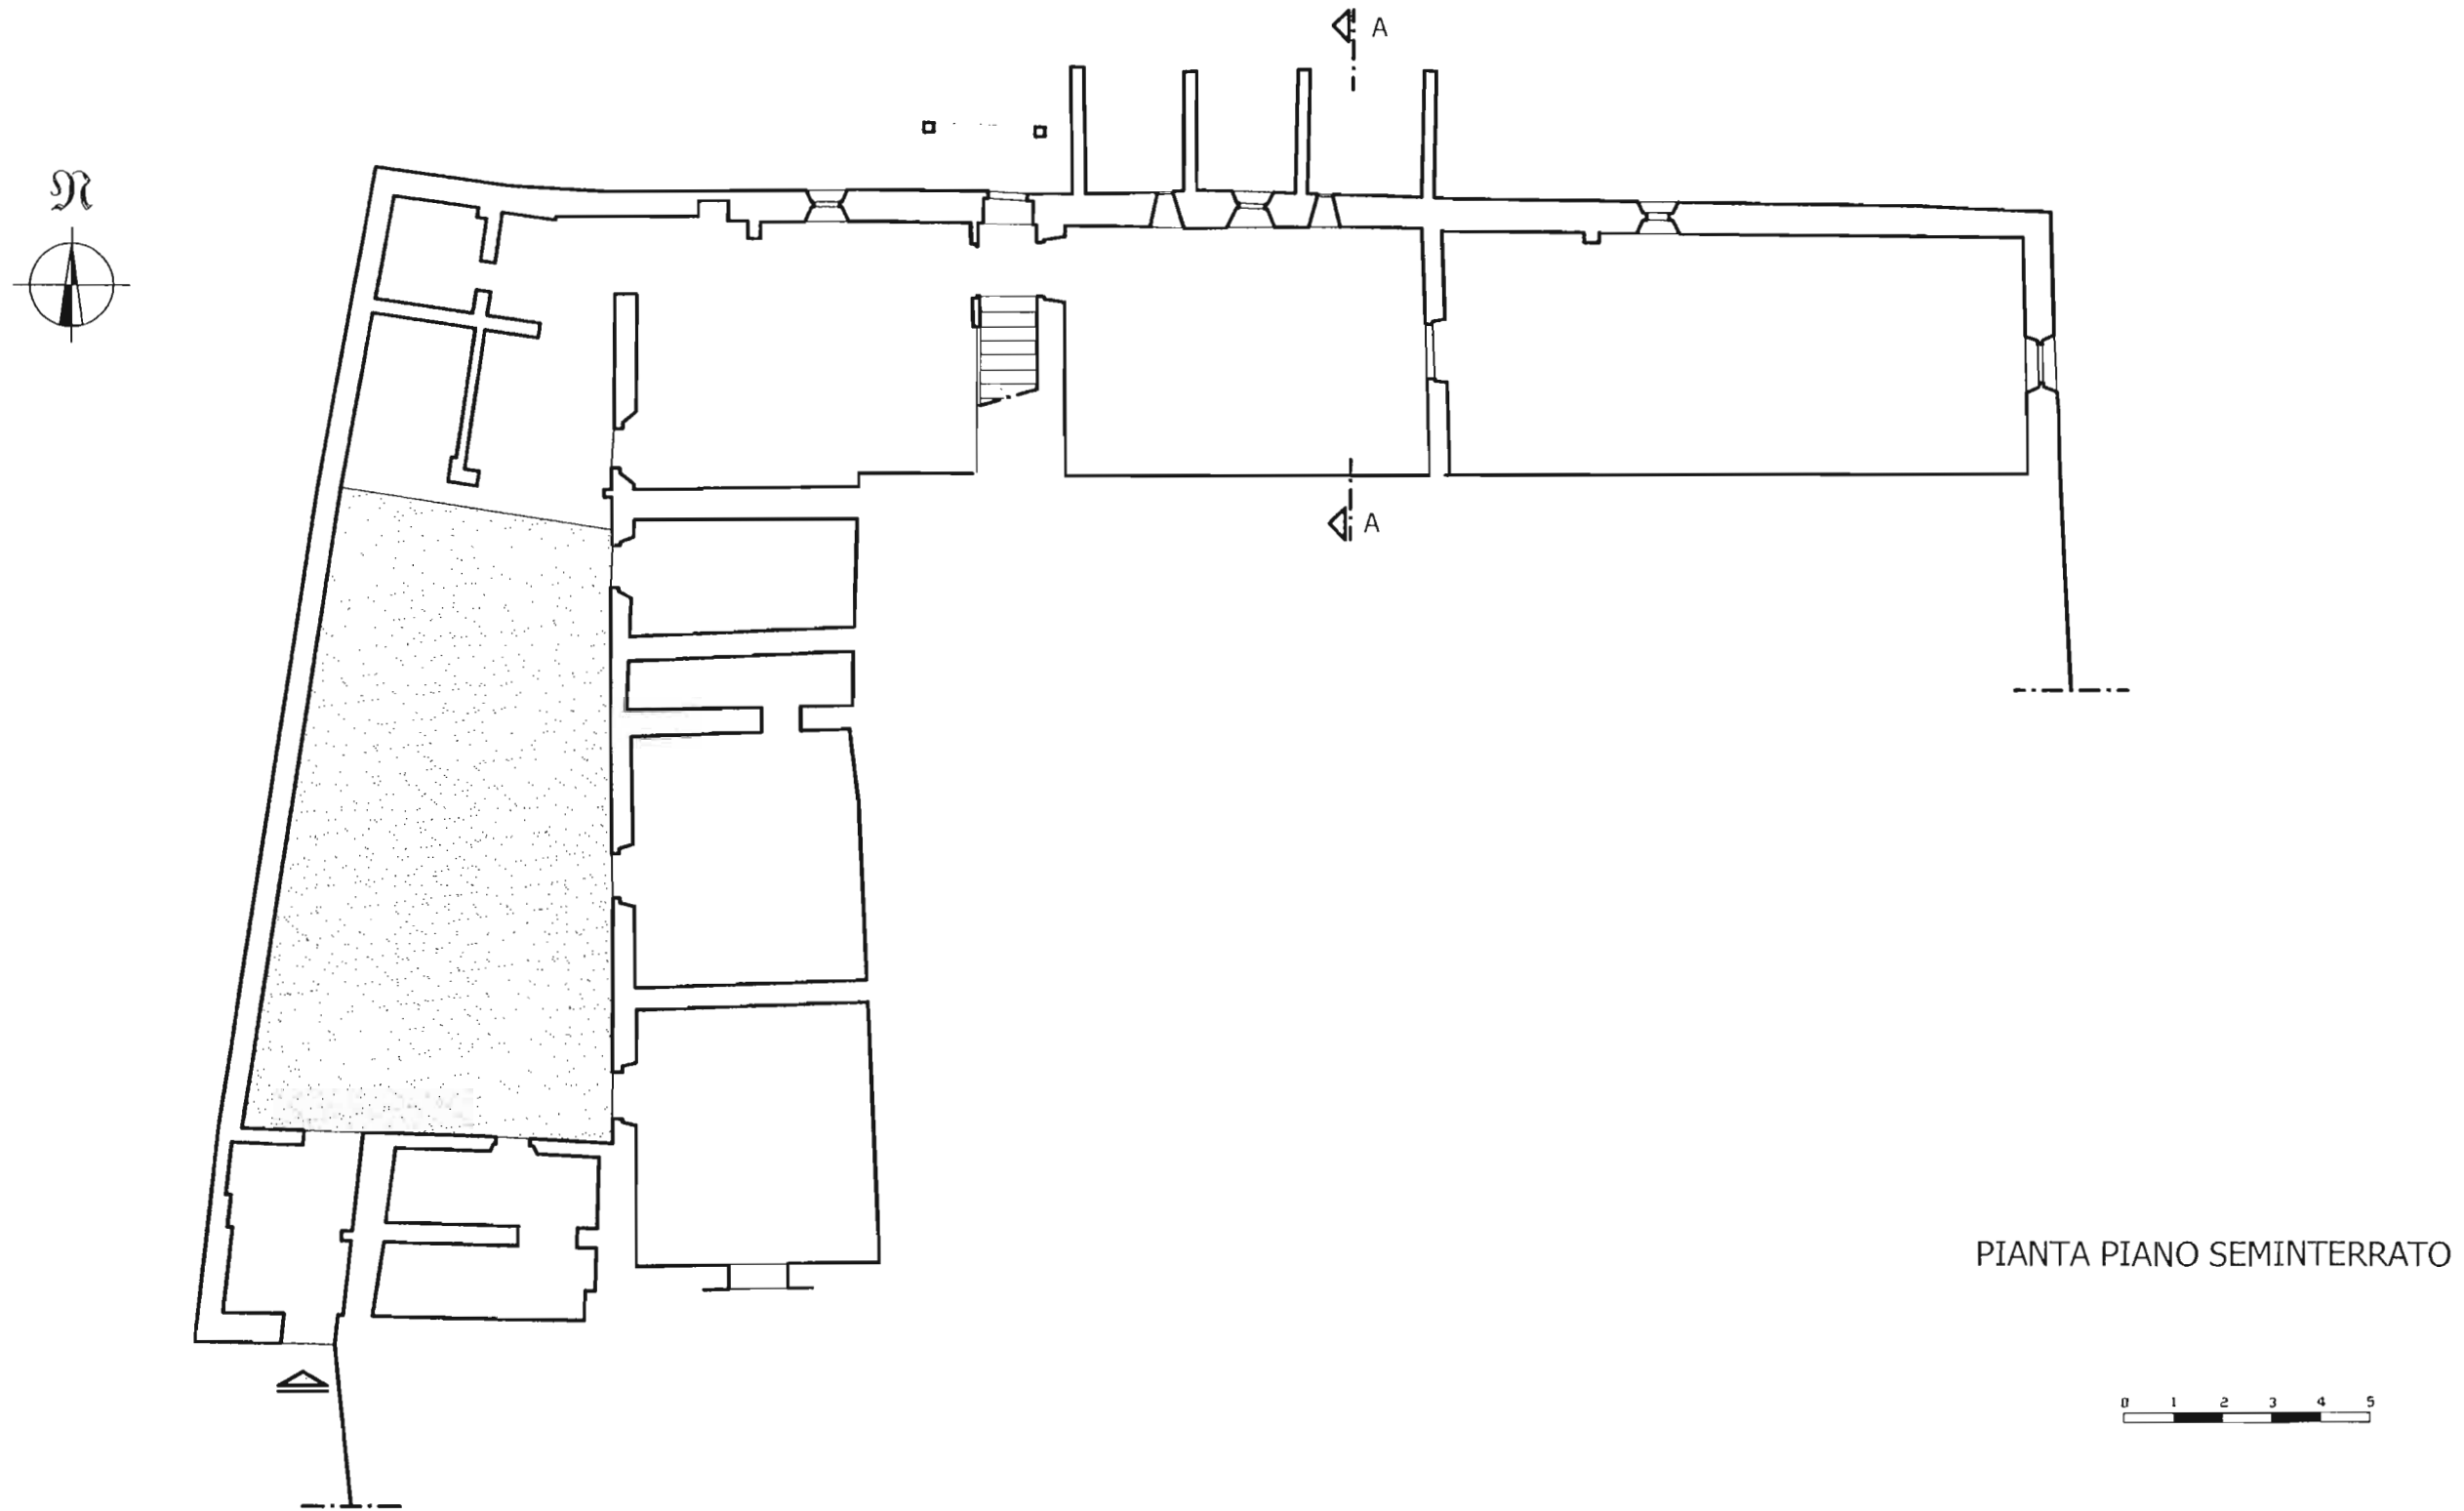
TAVOLA
1

PIANTA PIANO SEMINTERRATO

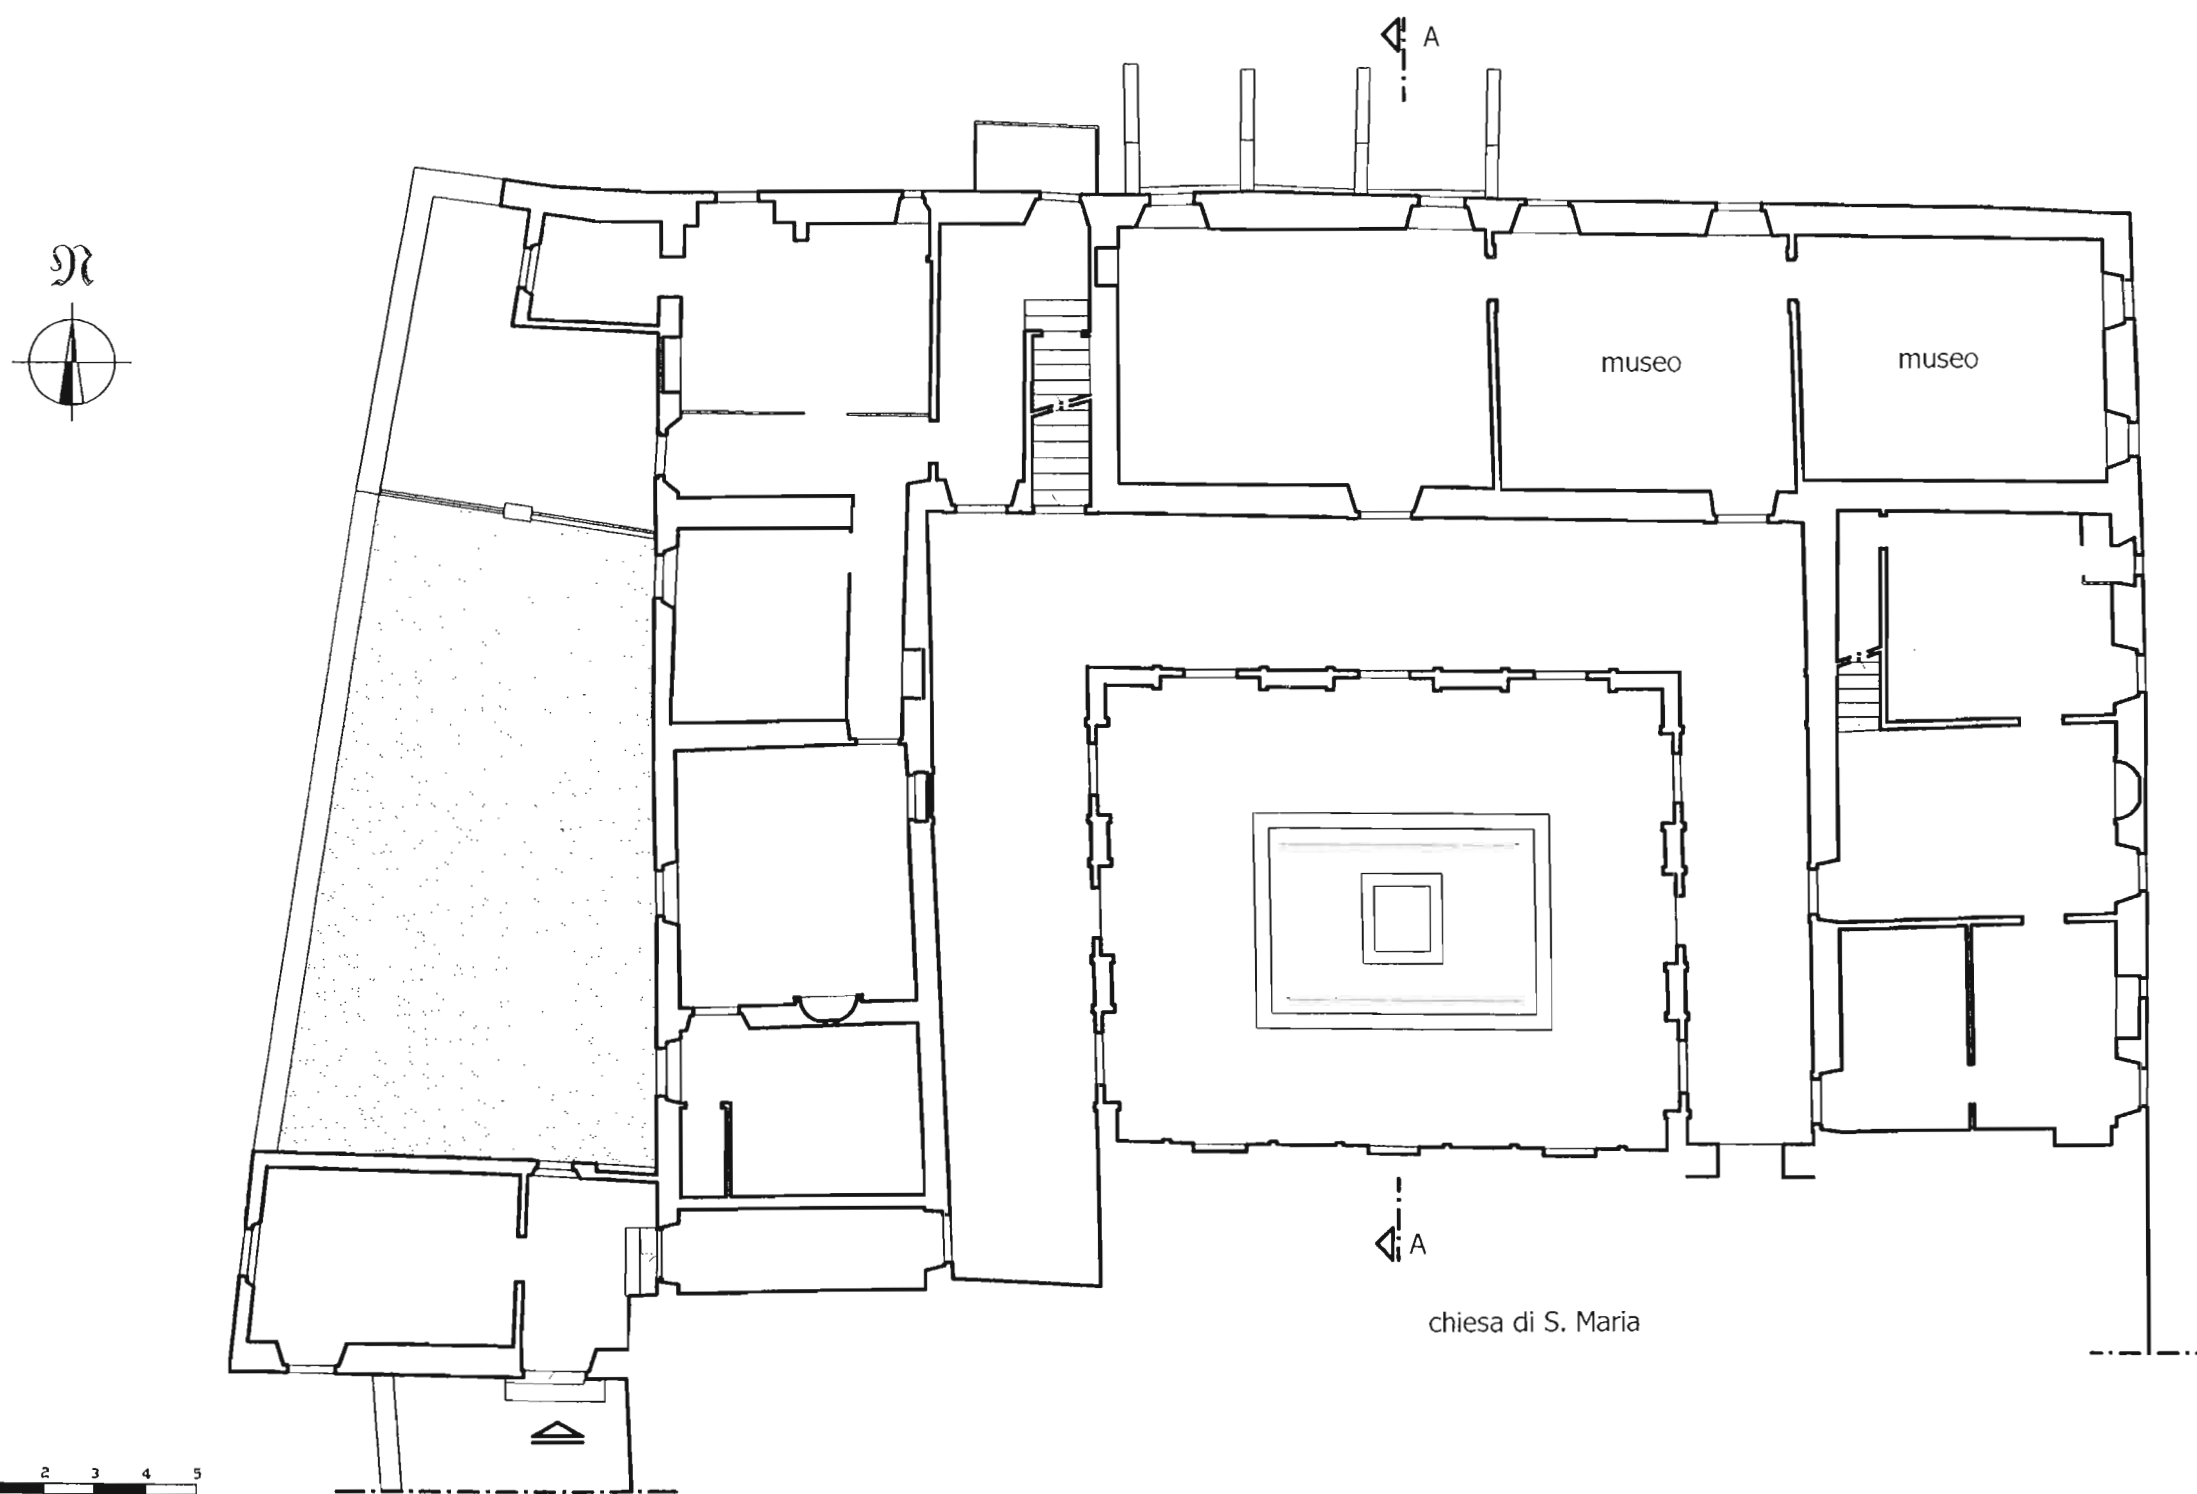
TAVOLA
2

PIANTA PIANO TERRA

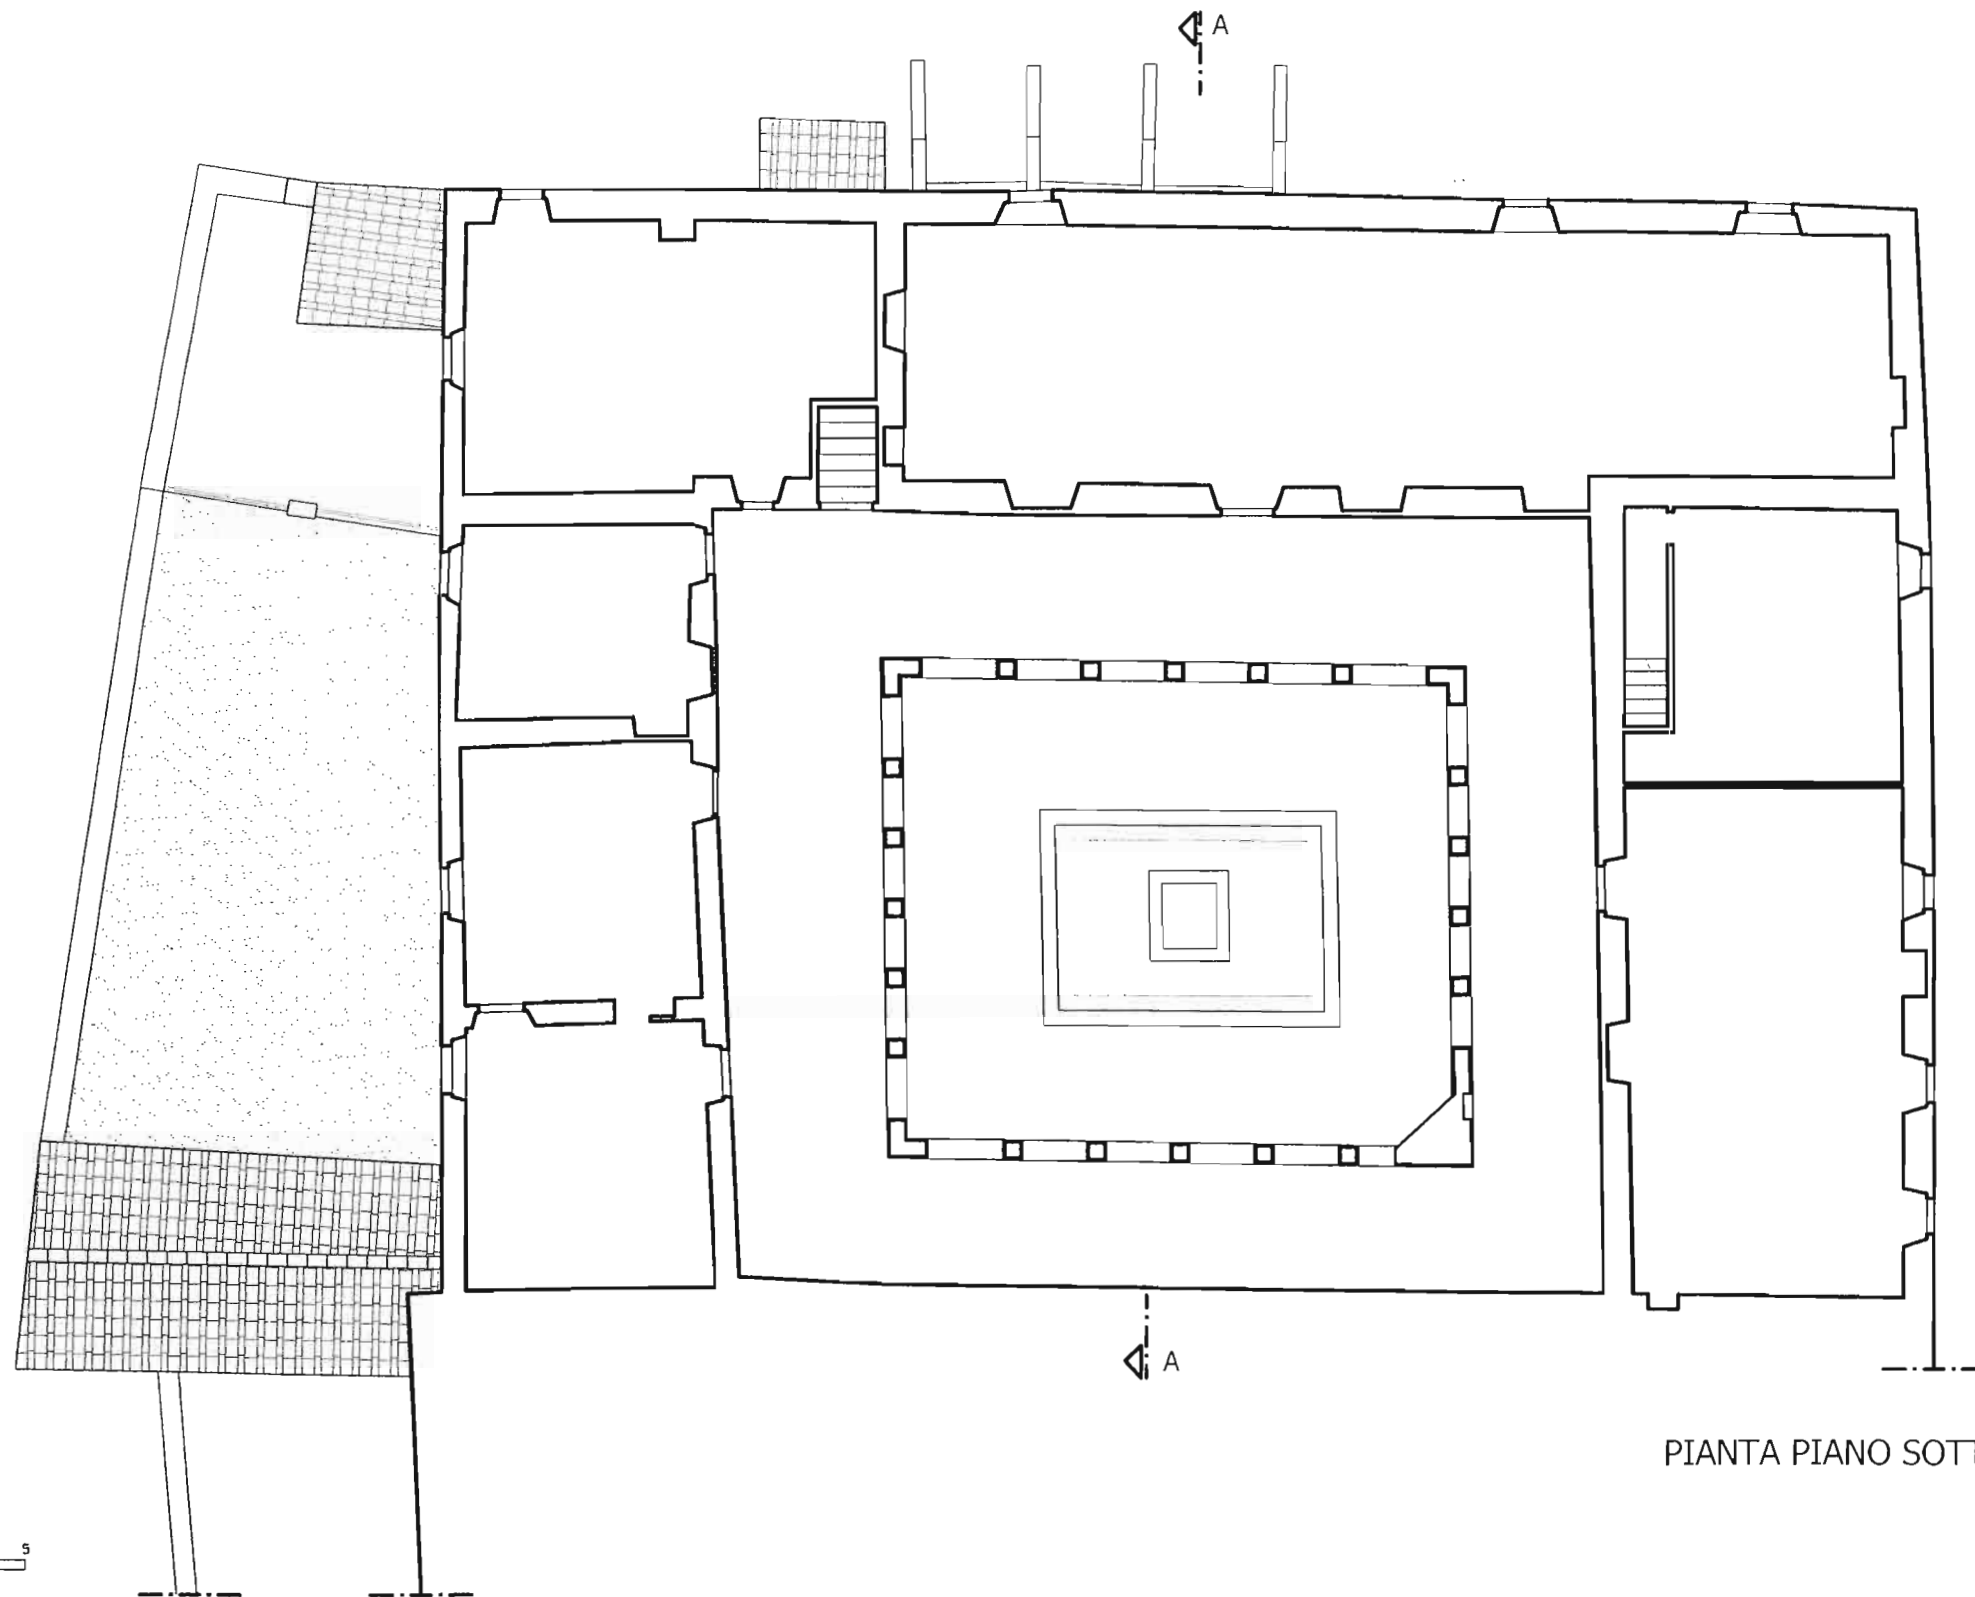
TAVOLA
3

PIANTA PIANO SOTTOTETTO

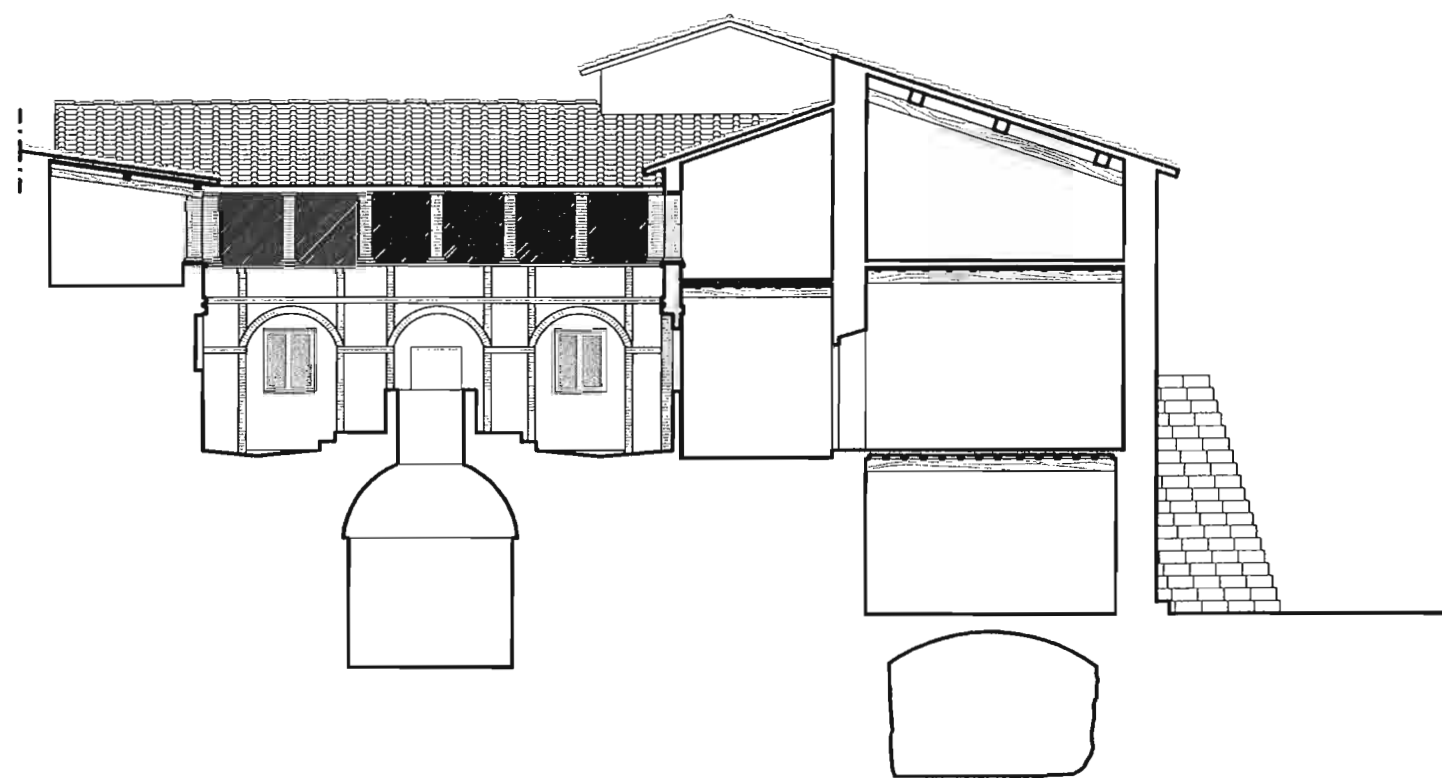
TAVOLA
4

SEZIONE A-A

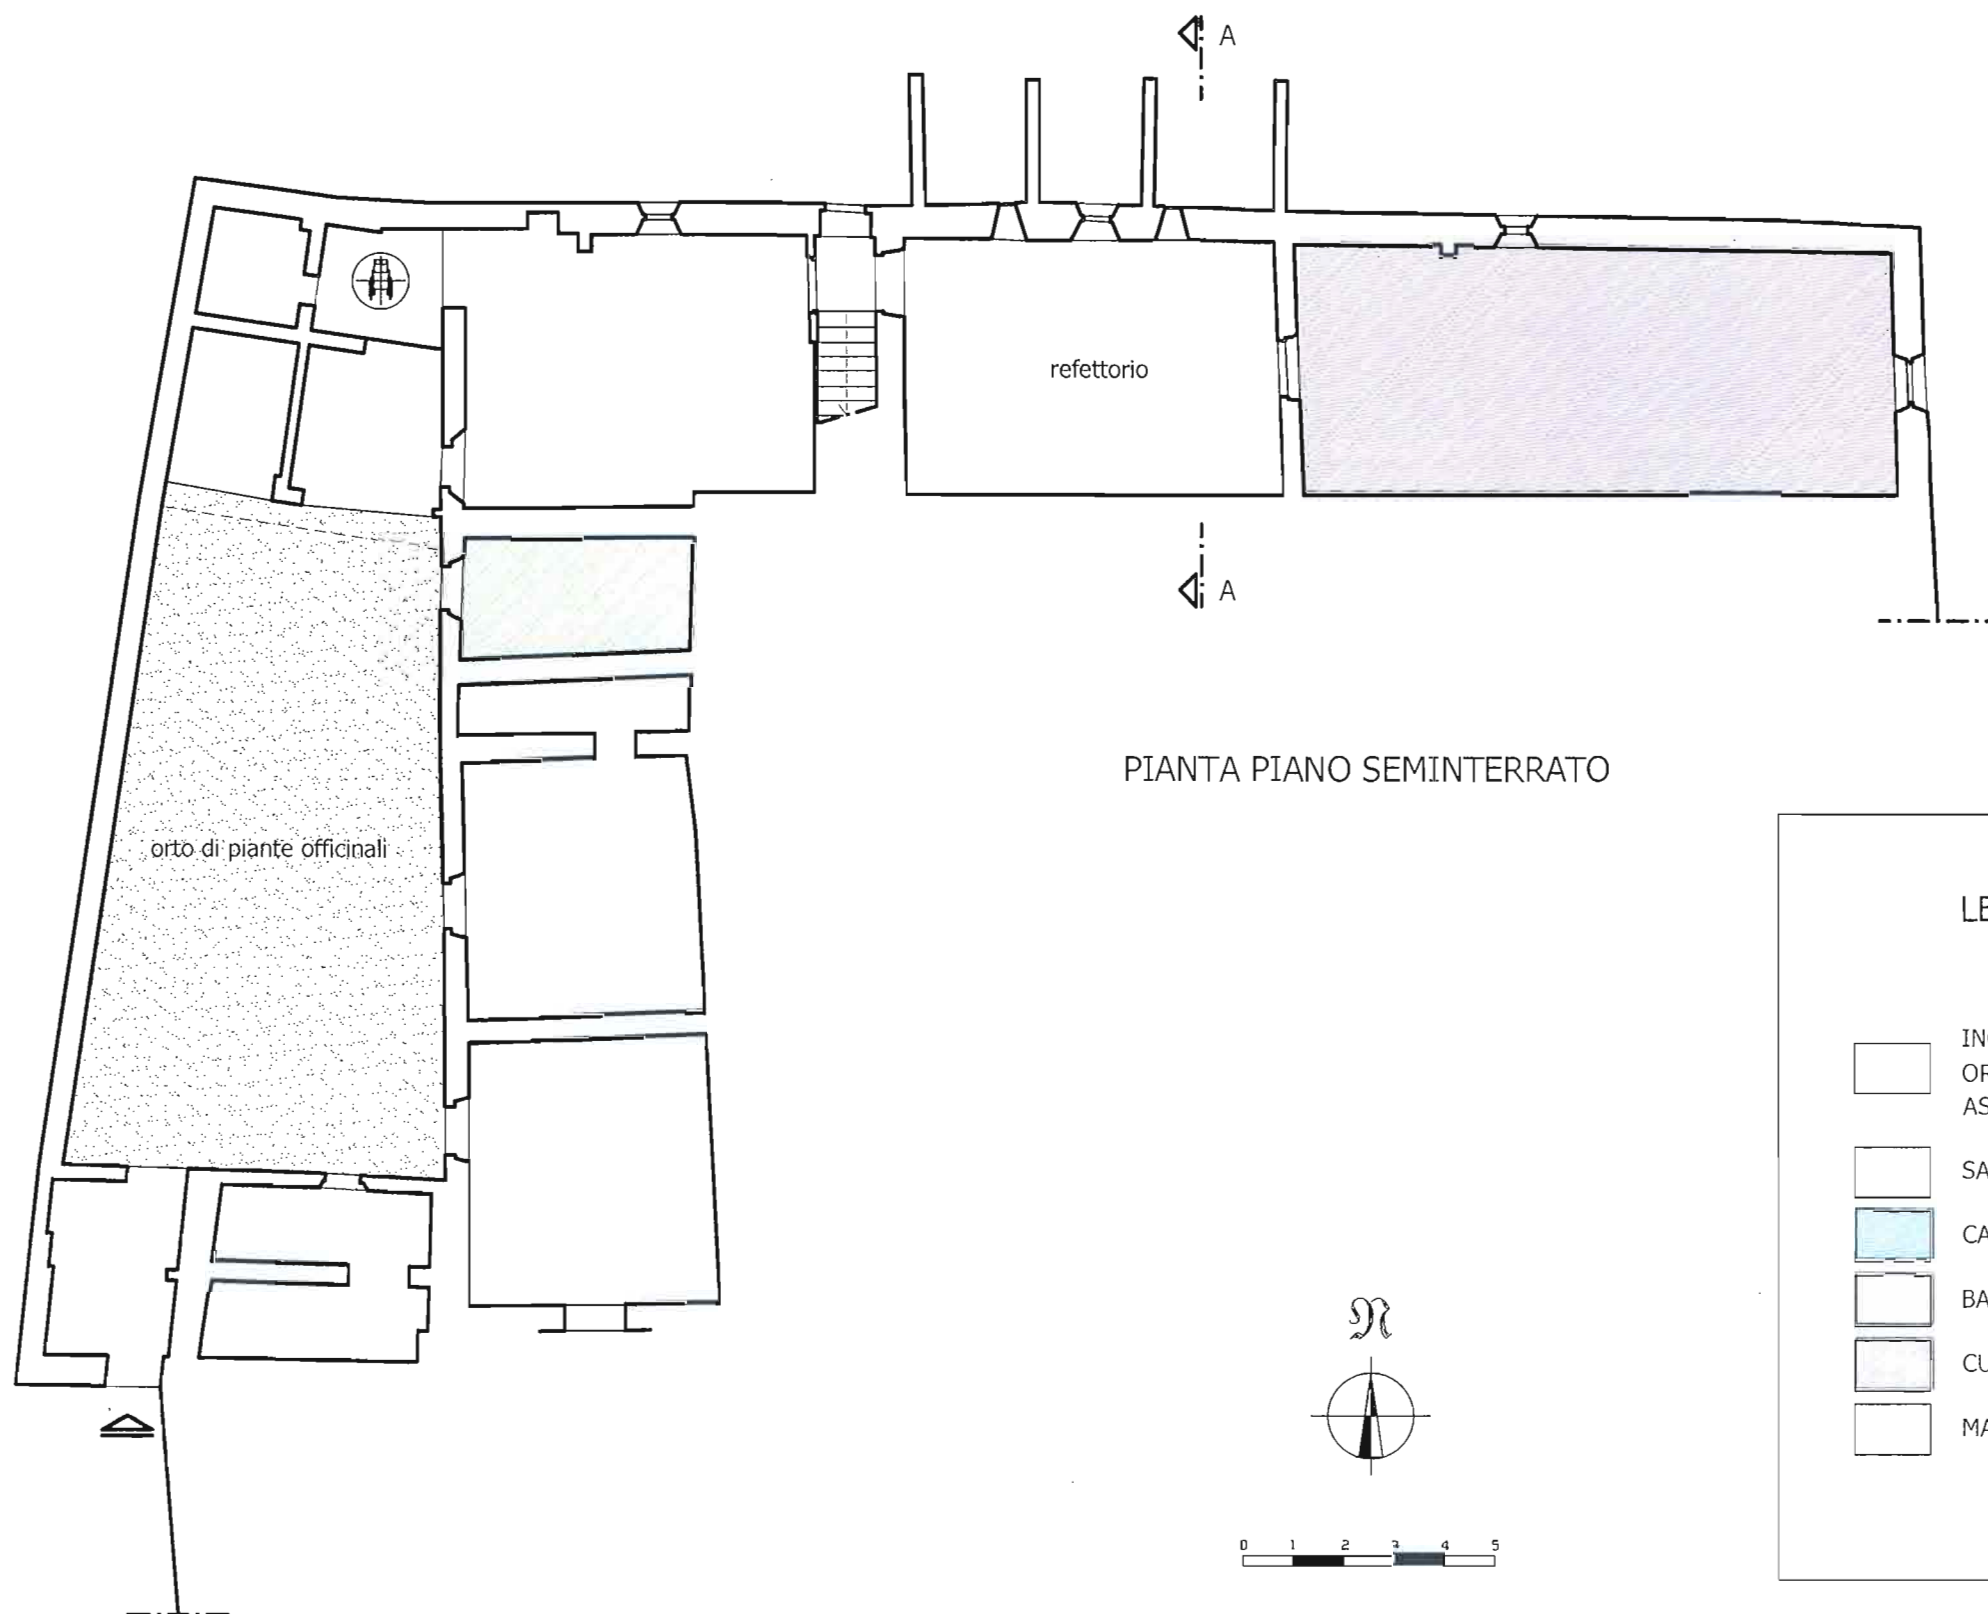
PIANTA PIANO SEMINTERRATO
