BADIA DI SANTA MARIA – BUGGIANO CASTELLO

PROGETTO DI RESTAURO E VALORIZZAZIONE

RITIRO DI PACE E RISTORO

PROGETTO: ARCH. BARBARA GIANNESI

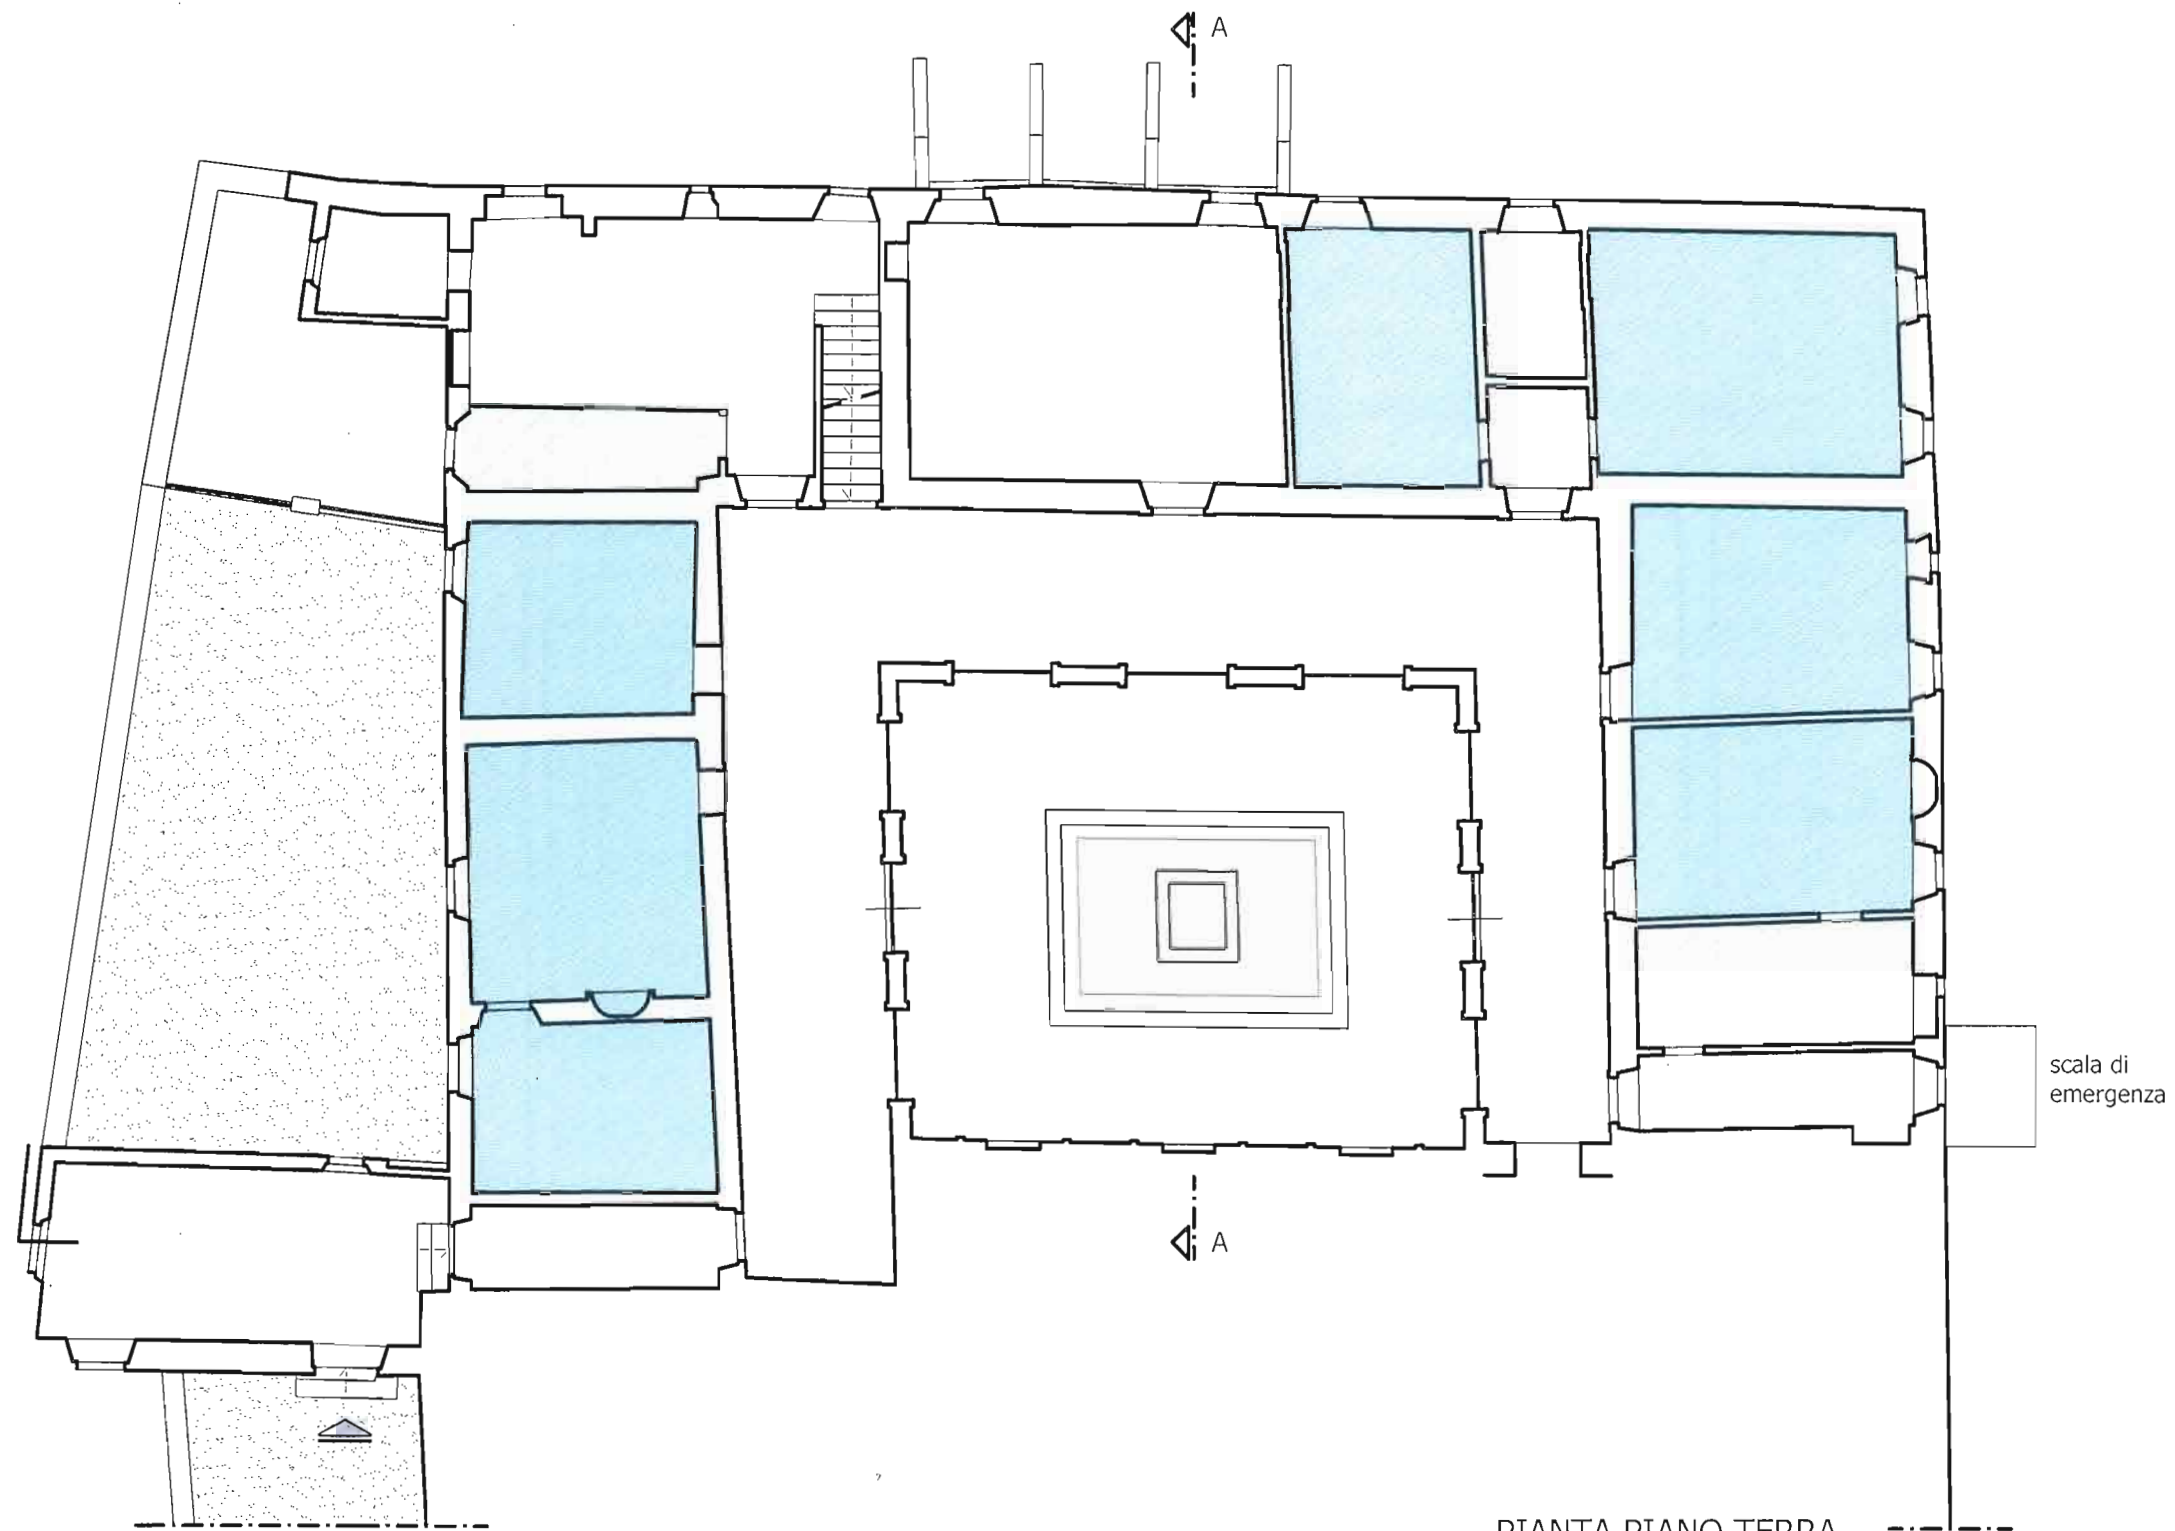
TAVOLA
6

PIANTA PIANO TERRA

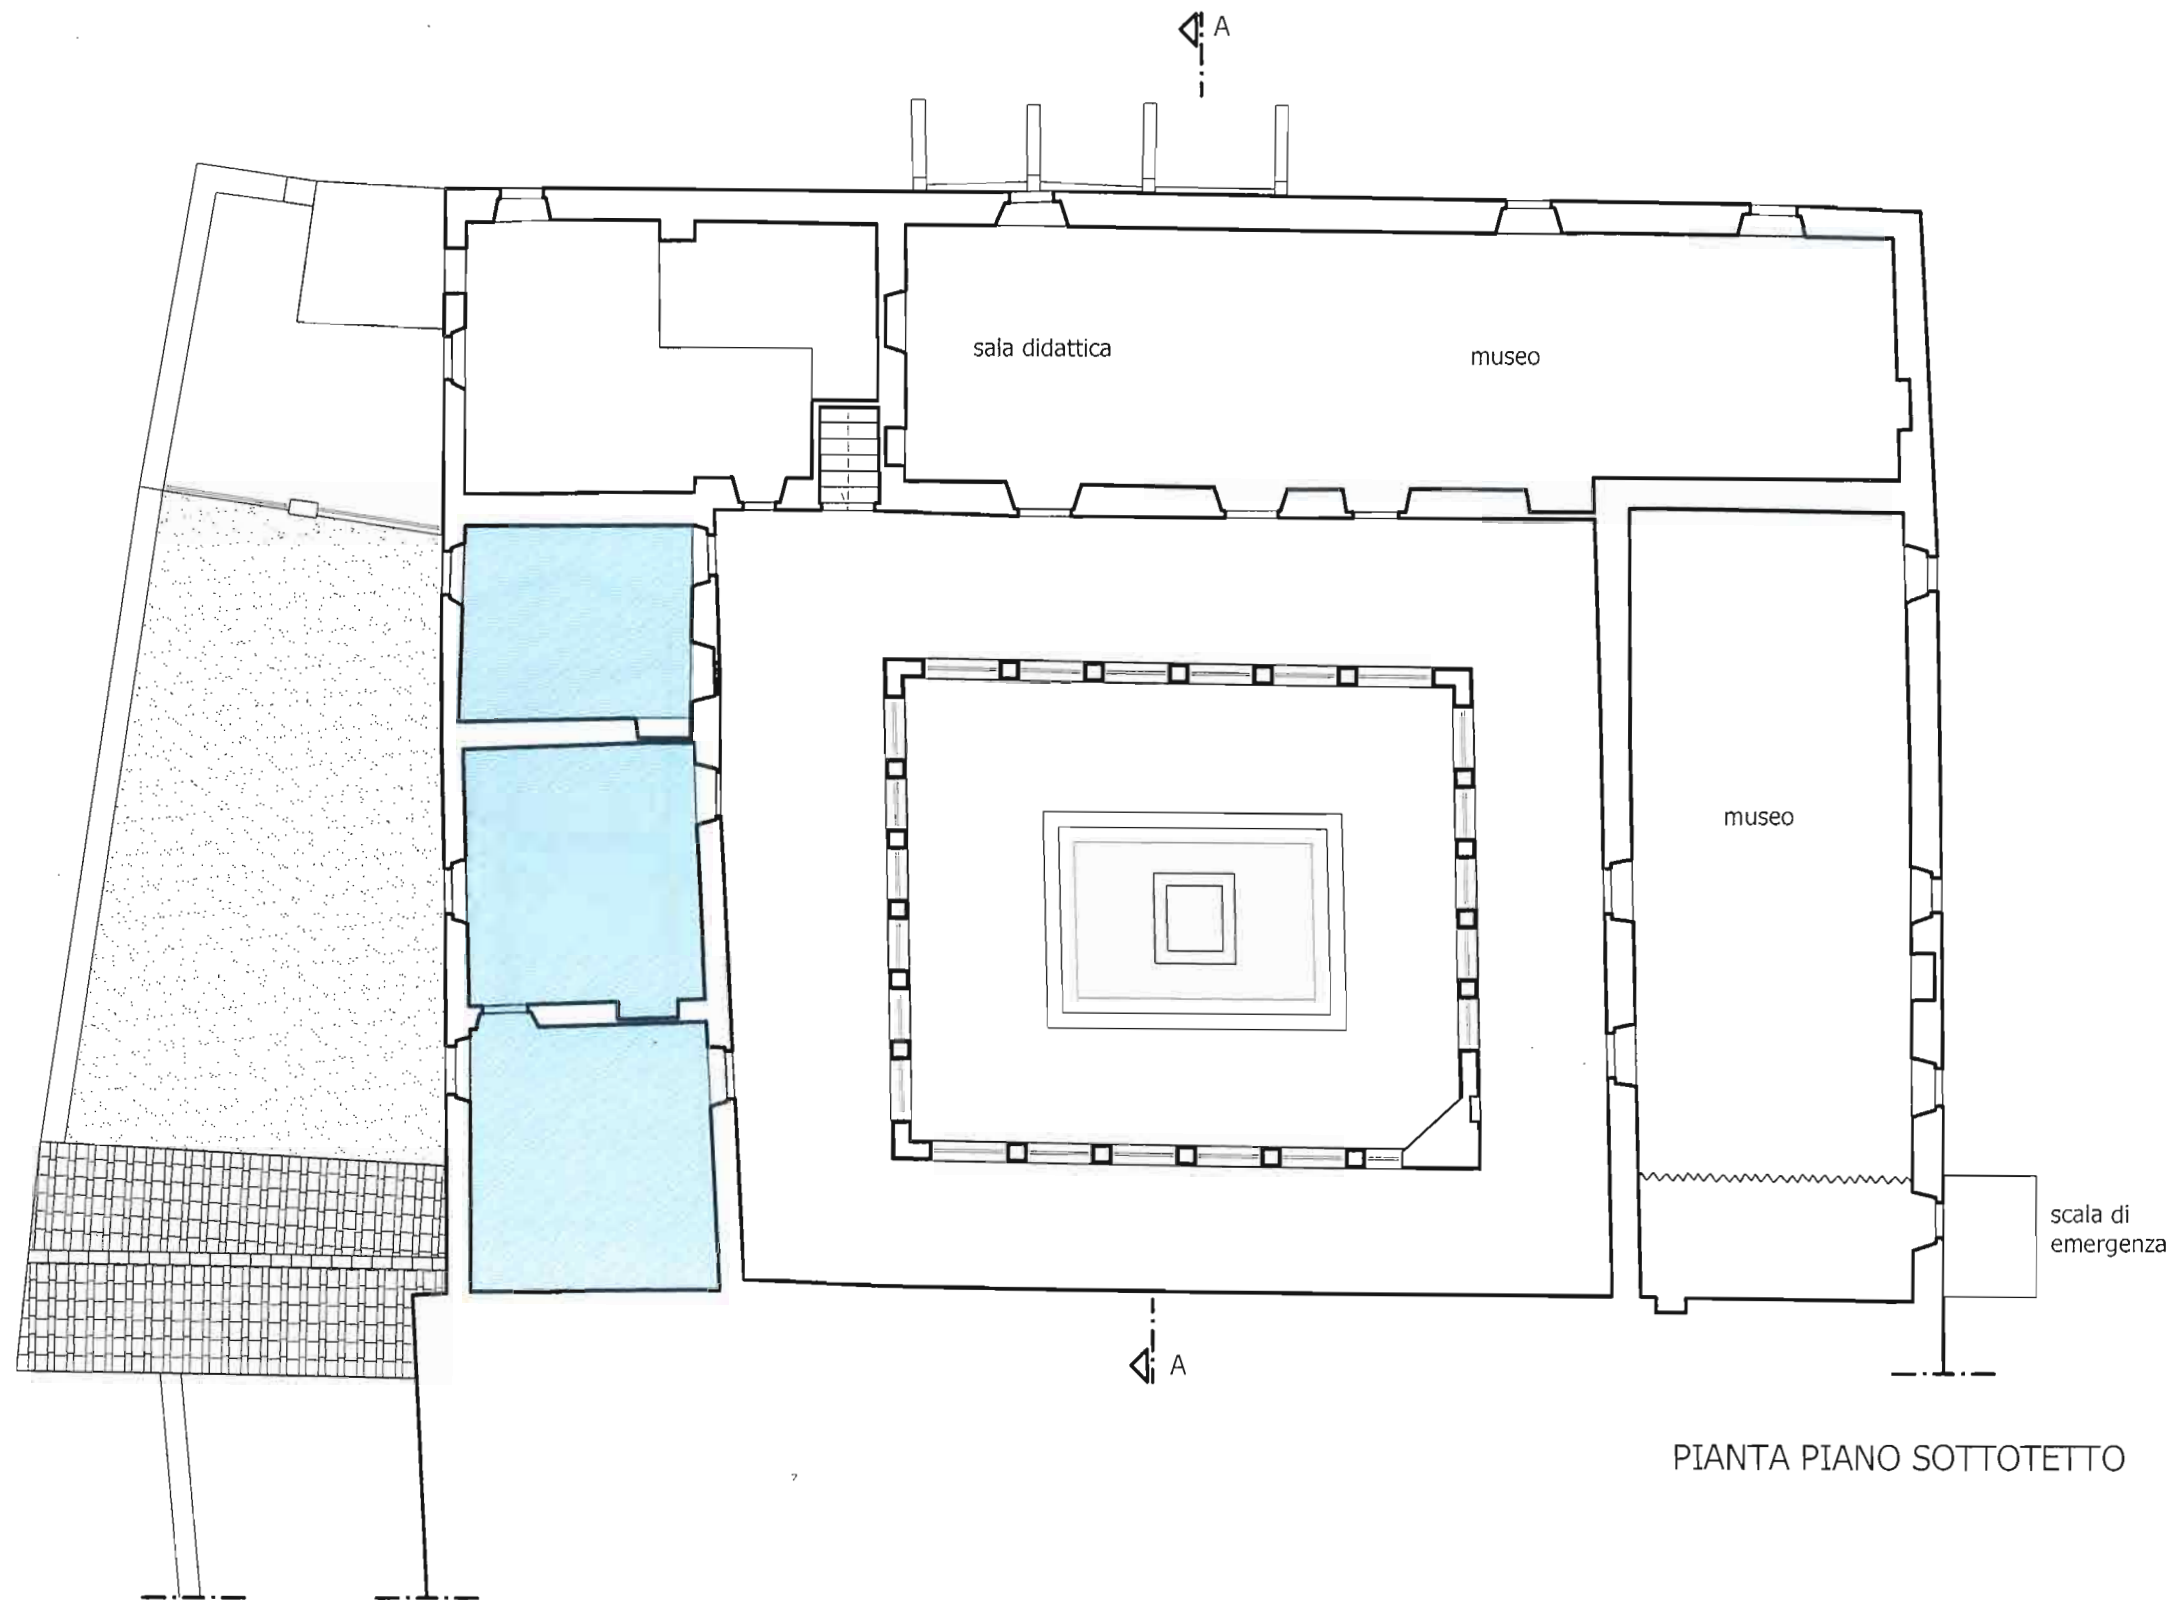
TAVOLA
7

PIANTA PIANO SOTTOTETTO

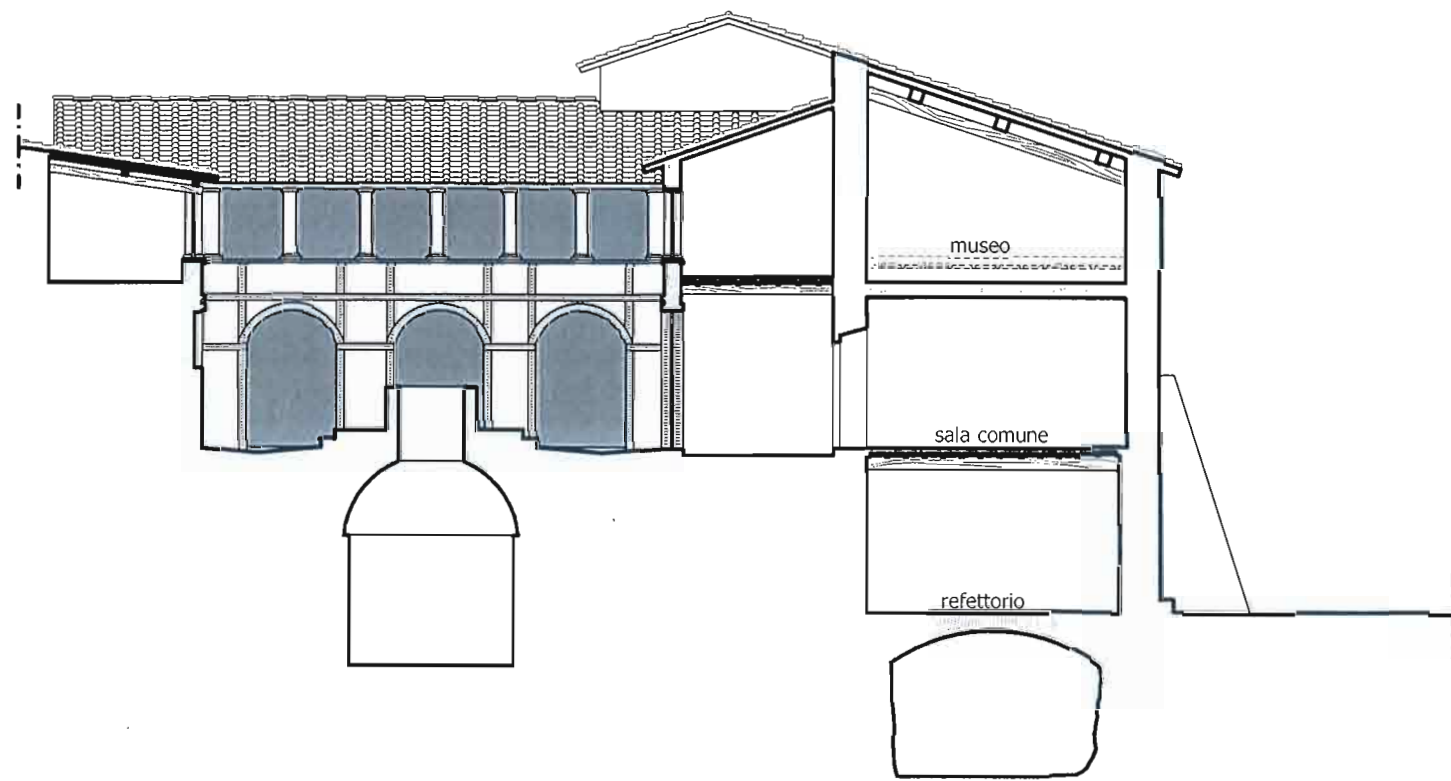
TAVOLA
8

SEZIONE A-A

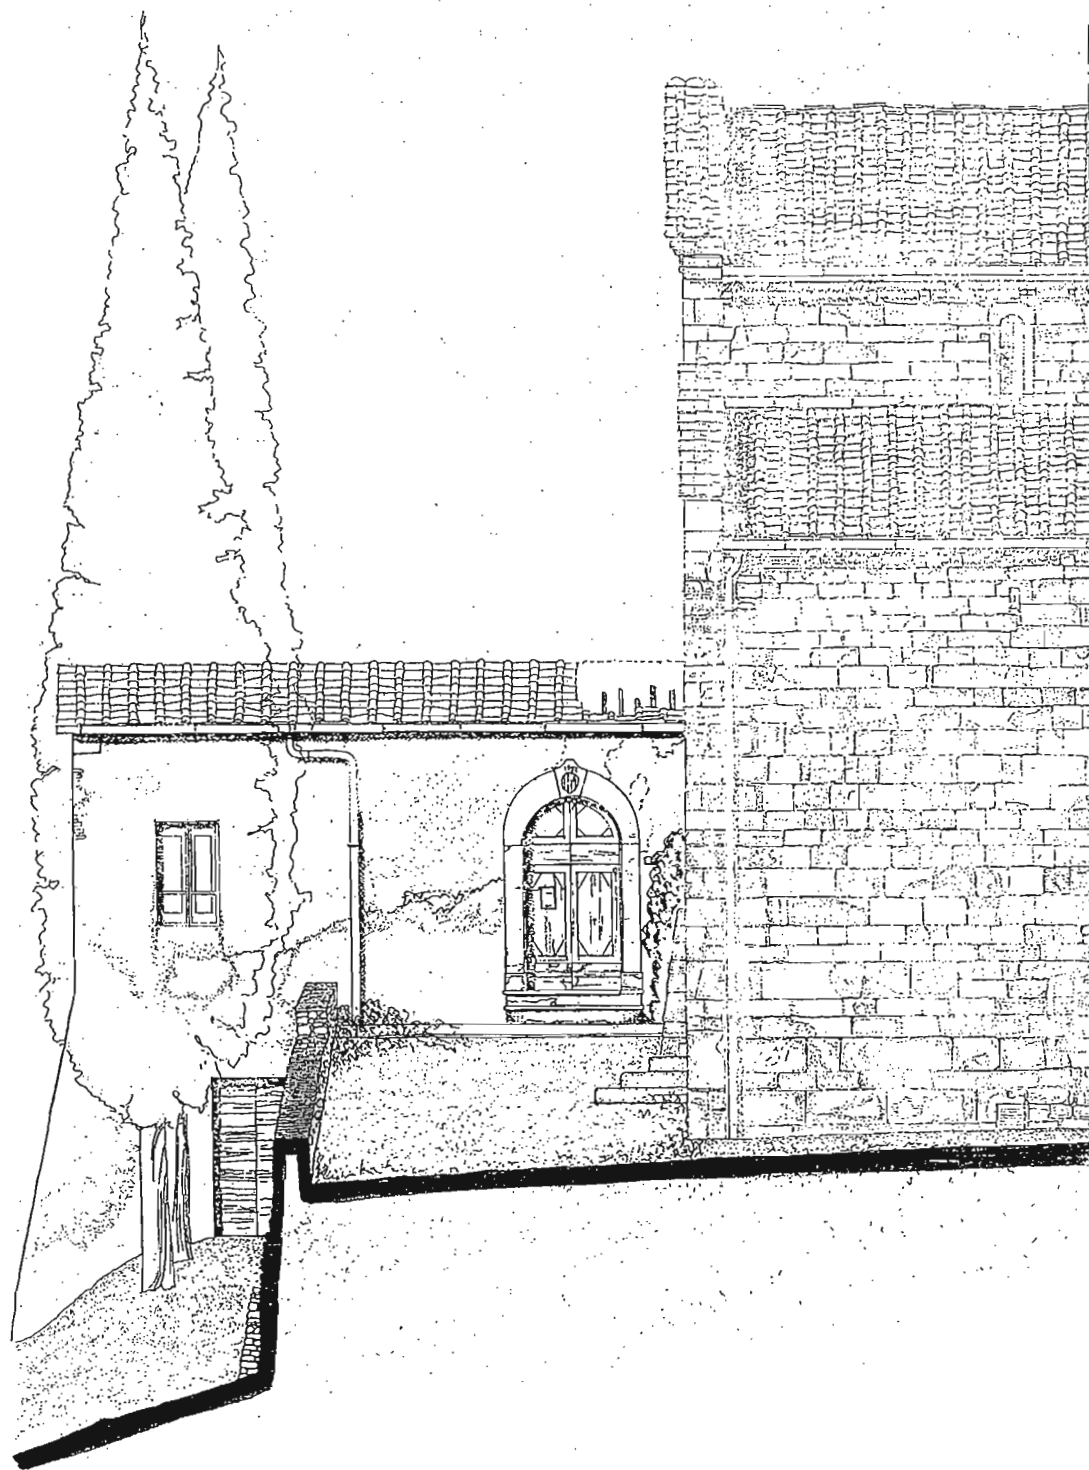
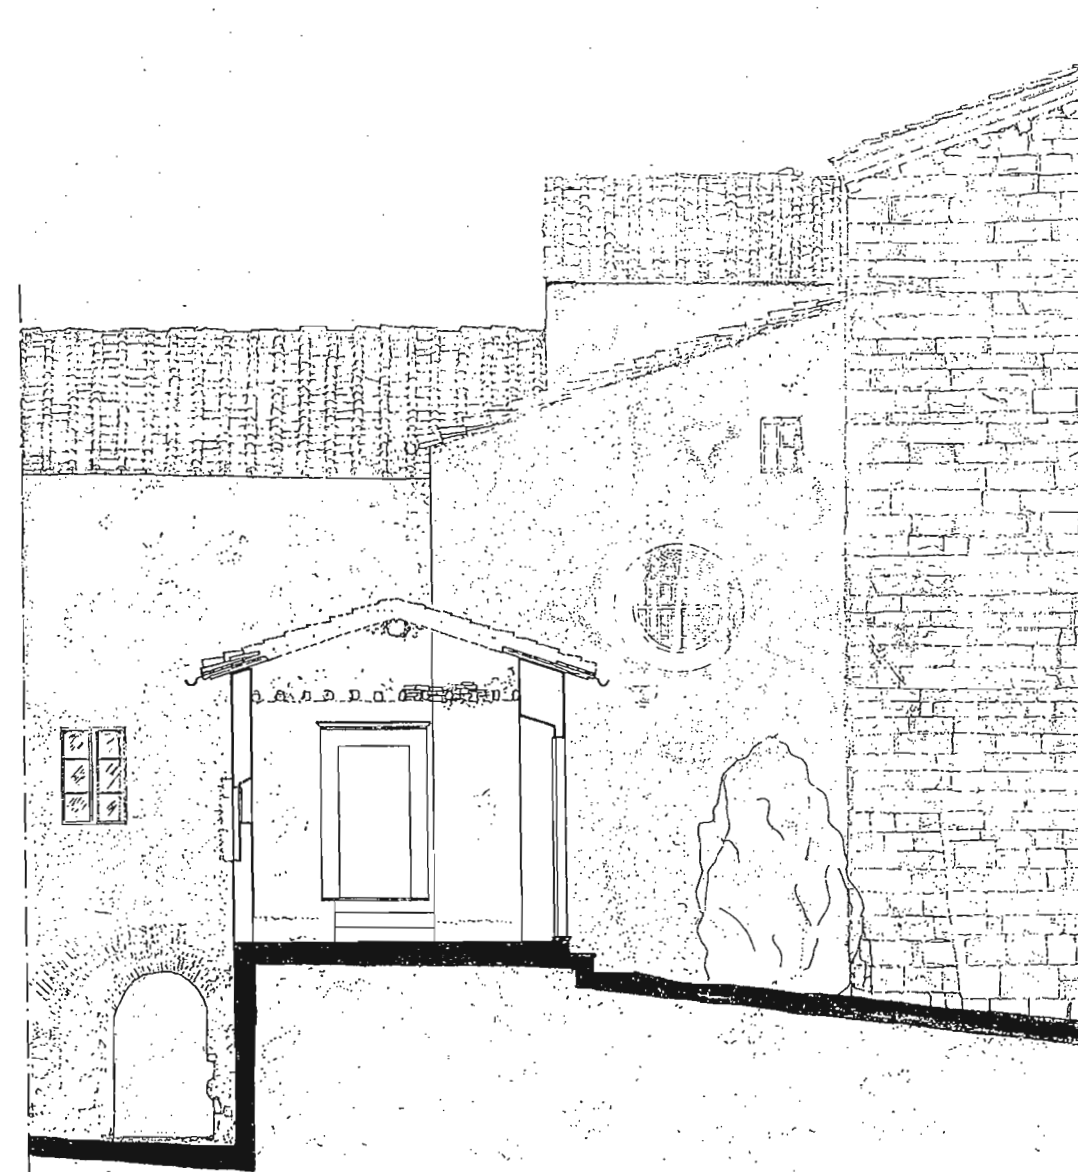
sezione AA'

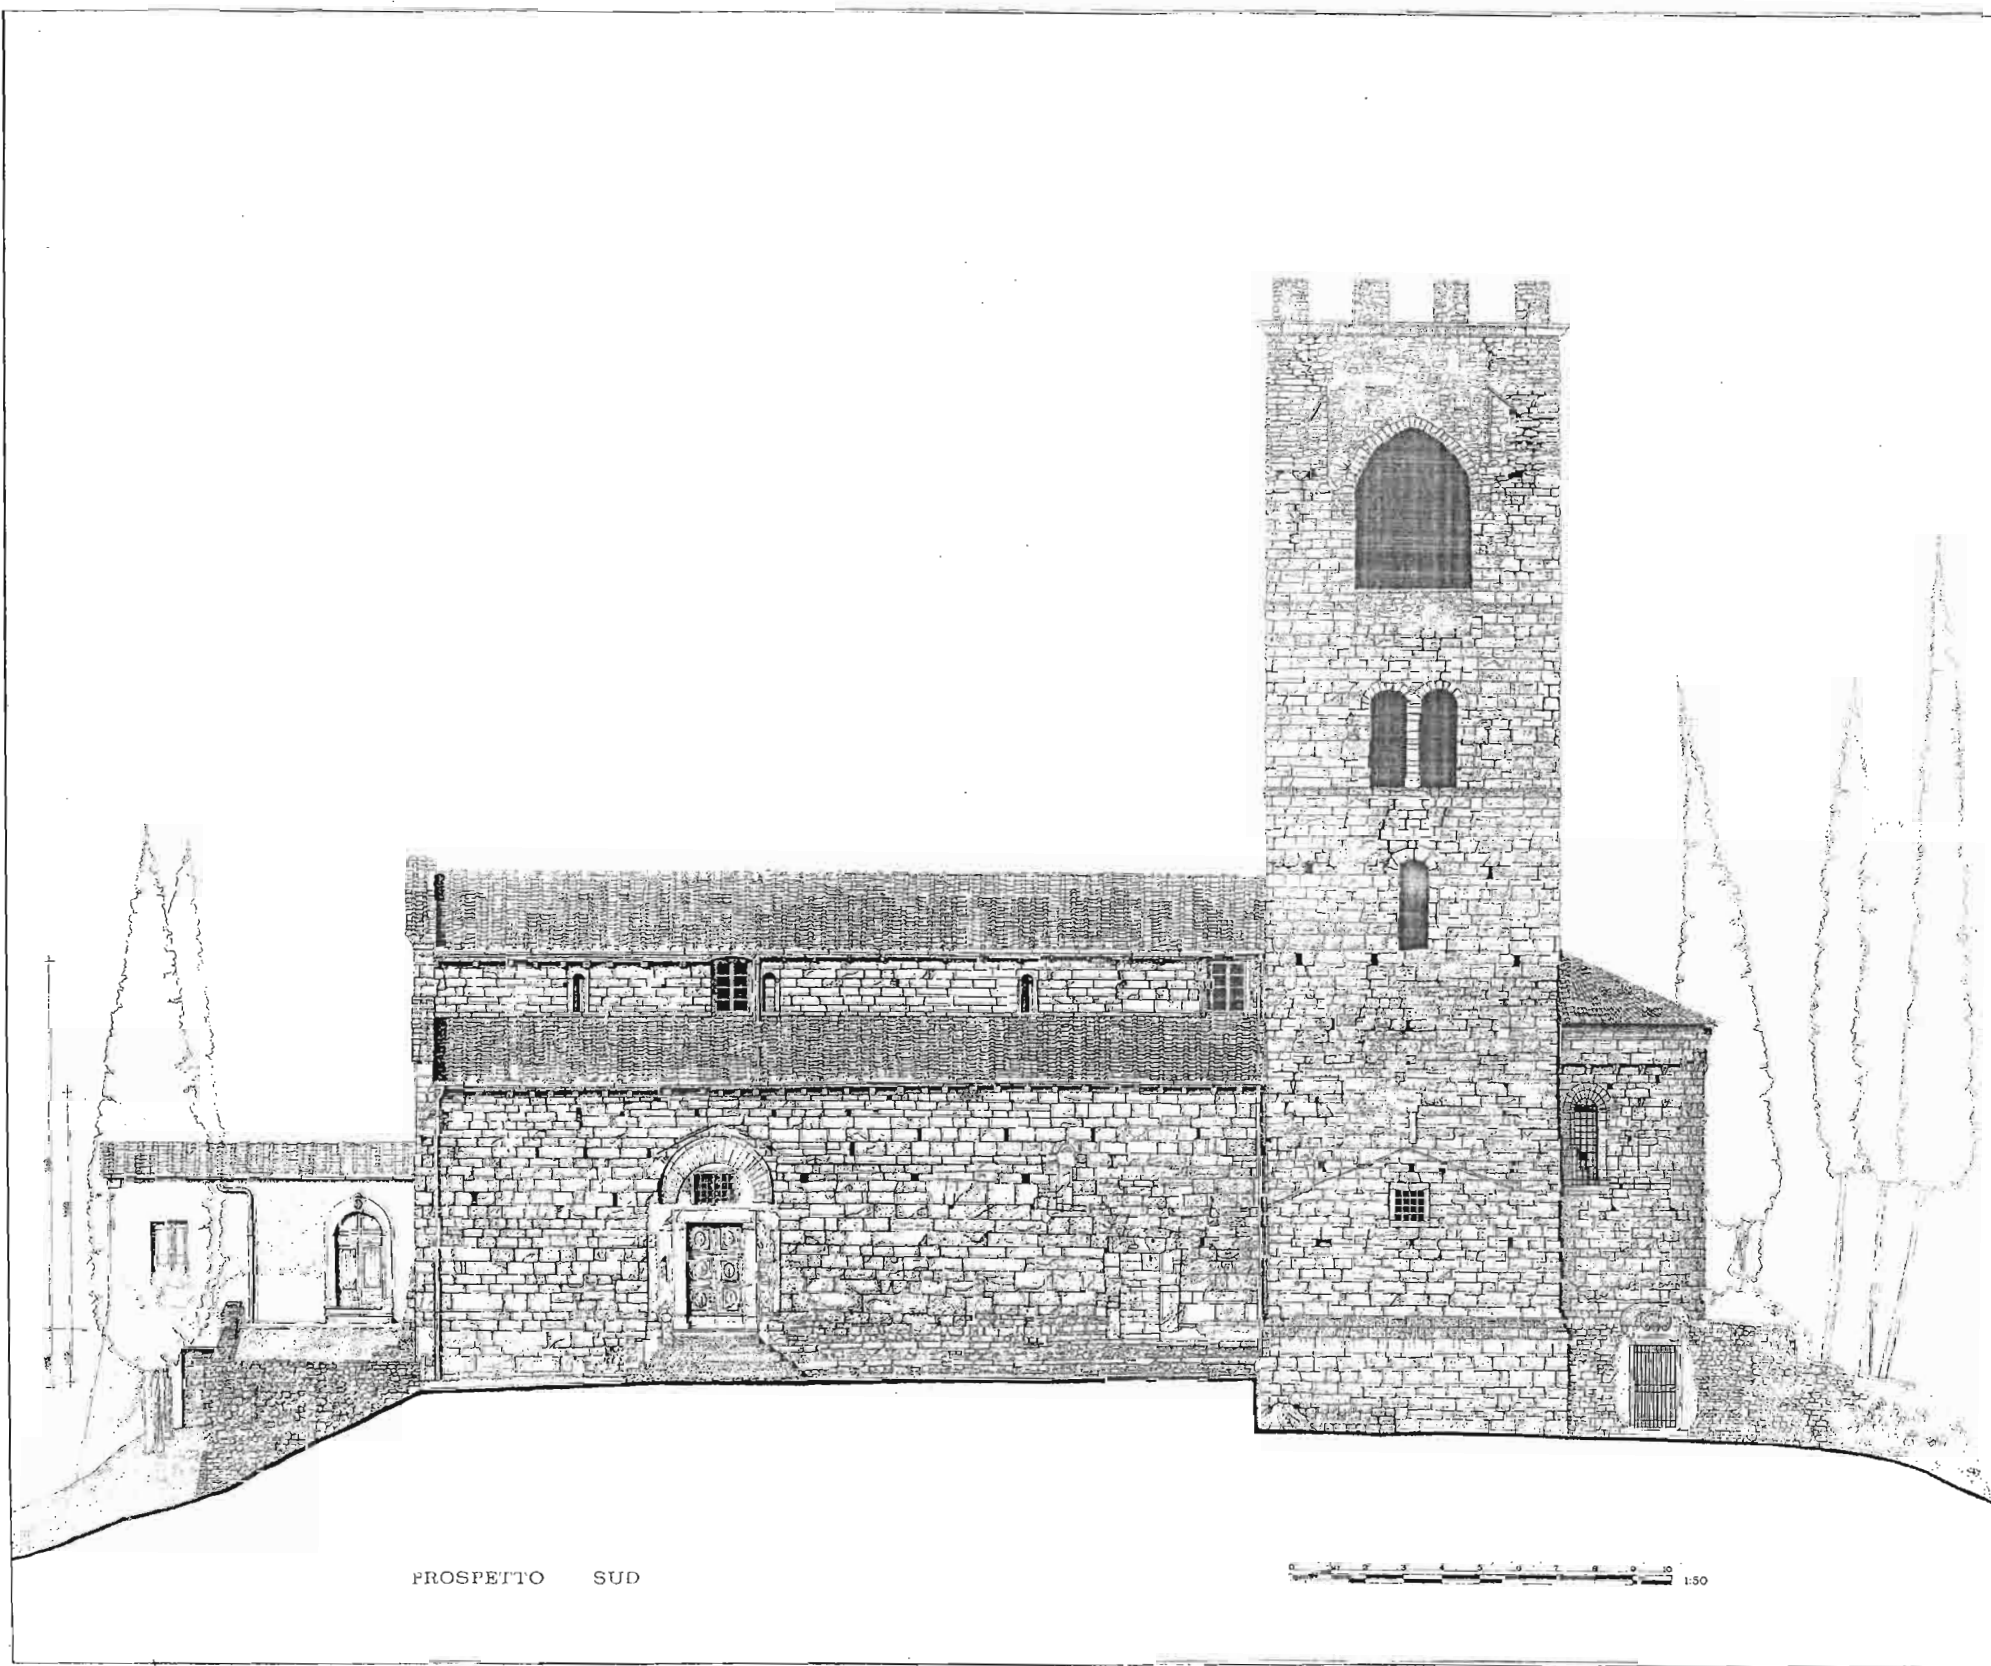
PROSPETTO SUD
